Emine Merve Okumuş

Özlem Eren

KONUTLARDAKİ AHŞAP PENCERELERDE OLUŞAN HASARLARIN TESPİTİ VE İYİLEŞTİRİLMESİNE YÖNELİK ÖNERİLER: İSTANBUL'DAN FENER VE BALAT ÖRNEĞİ

RECOMMENDATIONS FOR DETERMINATION AND IMPROVEMENT OF DAMAGES ON WOODEN WINDOWS OF HOUSES: THE CASE OF FENER AND BALAT SETTLEMENTS

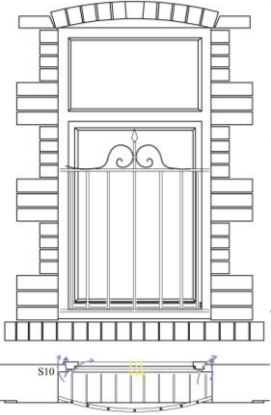
Pencere No: Z ₁		Malzeme Hasarları										Yapı No:01

Pencere Bileşenleri																		
Üst Başlık	Lento	-	-	-	-	-	-	-	-	-	-	-	-	-	-	-	-	
	Kiriş/Hatıl	-	-	-	-	-	-	-	-	-	-	-	-	-	-	-	-	
	Kemer (tuğla)	x	x	x	x	x	x	x	x	x	x	x	x	x	3	4		
Kasa	Üst Başlık	x	x	x	x	x	1	x	x	x	x	x	x	x	x	x	x	
	Orta Başlık	x	1	x	x	x	1	x	x	x	x	x	x	x	x	x	x	
	Alt Başlık	1	x	x	x	x	2	1	x	x	x	x	x	x	x	x	x	
	Kasa Dikmesi	3	x	x	x	x	3	3	x	x	2	x	x	x	x	x	x	
	Damlalık	-	-	-	-	-	-	-	-	-	-	-	-	-	-	-	-	
Kanat	Üst Başlık	x	x	x	x	x	1	x	x	x	x	x	x	x	x	x	x	
	Alt Başlık	x	x	x	x	x	2	1	x	x	x	x	x	x	x	x	x	
	Seren	x	x	x	x	x	1	1	x	x	x	x	x	x	x	x	x	
	Ara Kayıt	-	-	-	-	-	-	-	-	-	-	-	-	-	-	-	-	
	Damlalık	1	x	x	x	x	2	1	x	x	x	x	x	x	x	x	x	
Cam	Cam	x	x	x	x	x	x	x	x	x	x	x	x	x	x	3		
	Cam çitası	-	-	-	-	-	-	-	-	-	-	-	-	-	-	-	-

Cam macunu	2	x	x	x	x	2	x	x	x	x	x	x	x	x	x		
Denizlik	Yerinde dökme	-	-	-	-	-	-	-	-	-	-	-	-	-	-	-	-	
	Ön yapımlı	x	x	x	2	1	x	x	x	x	x	x	x	x	2	3		
Duvar	Yan duvar	x	x	x	x	x	x	x	x	x	x	x	x	x	2	2		
	Parapet duvar	2	2	x	x	x	5	5	x	x	x	x	x	x	3	3		
	Söve	x	x	x	x	x	x	x	x	x	x	x	x	x	2	3		
Hasarların Tespiti																		
Yapının üst kat konsolu ile korunan zemin kat penceresinde meydana gelen sorunlar;																		
S1: Pencere konsol altında olmasına rağmen konsoldan gelen yağmur sularından dolayı pencere boşluğunun üst bölümünde, kemer yüzeyinde ve kemer ile pencere kasası arasındaki yüzeylerde kirlenmeler oluşmaktadır.																		
S2: Kemer ile pencere üst başlığı arasındaki dolgu alanda kullanılan malzemenin ısı iletkenlik katsayısı farklı olduğundan ısı köprüsü oluşmaktadır.																		
S3: Kasa ile dolgu alan arasındaki boşluklardan dolayı ısı kayıpları ve hava sızıntıları oluşmaktadır.

S4: Pencerelerde tek tabakalı basit (flotal) camların kullanımı ısı kayıplarına ve ısı radyasyonuna sebep olmaktadır.																		
S5: Camların sabitlenmesinde kullanılan macunların çoğunun çatlaması ve dökülmesi kasa/kanat ile cam arasındaki ısı kayıplarına ve hava sızıntılarına sebep olmaktadır.																		
S6: Kasa ve kanat birleşimlerinde iki bini kullanılması ısı kayıplarına sebep olmaktadır.																		
S7: Kanadın alt başlığı suya maruz kaldığı için boya yüzeyinde kabarmalar meydana gelmiştir. Pencerenin önünde bulunan parmaklık hizasındaki çiçeklikler kanadın suya karşı korunmasını sağlarken denizlikte bulunan çiçeklikler ve çeşitli nesnelere ise suyun dolgu alan ile denizlik arasında kalmasına sebep olmaktadır.																		
S8: Kasa ile tuğla denizlik arasındaki dolgu alandaki malzemenin ısı iletkenlik katsayısının farklı olmasından dolayı ısı köprüsü oluşmaktadır. Kasa ile dolgu alan arasındaki boşluklardan su ve hava sızıntıları meydana gelmesiyle ısı kayıpları yaşanmaktadır.

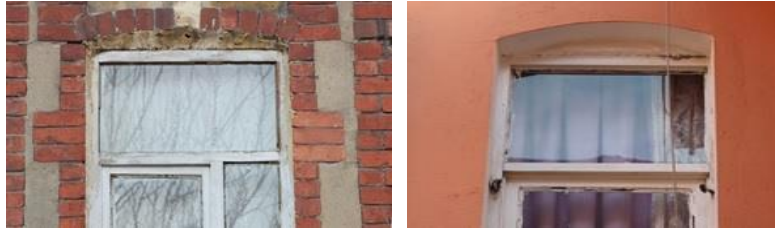
Kasanın üst başlığının duvar boşluğuyla birleşim noktalarında zamanla oluşan boşluklardan dolayı ısı kayıpları ve hava sızıntıları yaşanmaktadır (Şekil 12). Kasanın duvardaki konumuna ve yağış durumuna (sağanak yağış ya da rüzgâr ile itilen yağmur sularına) göre su sızıntıları yaşanabilir.

Şekil 12. Kasa ile kemer arasında boşluk bulunan pencereler
(Figure 12. Windows with a space between the frame and the arch)
