Meryem Çelebi Karakök

Akdeniz University, melifcelebi@hotmail.com, Antalya-Turkey

BİR SOSYAL SORUMLULUK HAREKETİ: ŞERİFE DOĞAN EVİ KORUMA RESTORASYON PROJESİ

A SOCIAL RESPONSIBILITY MOVEMENT: ŞERİFE DOĞAN HOUSE CONSERVATION RESTORATION PROJECT

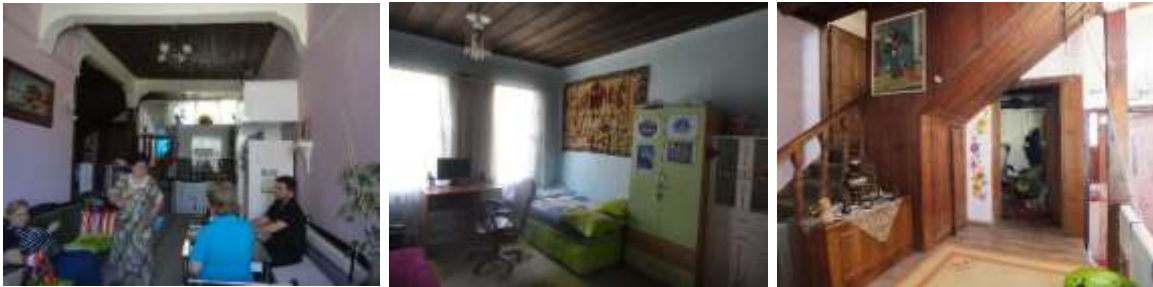
Giriş katında Z01 giriş holü uğradığı müdahalelerle "taşlık" niteliğini kaybetmiştir. Muhdes giriş kapısı demir malzemeden yapılmıştır. Kuzey duvarına muhdes bir mutfak, güney cephesindeki özgün P1 penceresine bitişik muhdes bir baca yapılmıştır. Zemini muhdes seramik kaplama ile kaplanmıştır. Ahşap tavan kaplaması özgündür. Mekânın uzunluğunun fazla olması nedeniyle, tavanda ahşap kirişler ve bu kirişlerin oturduğu alçı elemanlar bulunmaktadır. Z03 mekânına, Z01 mekânından özgün iki taş ve bir ahşap basamakla çıkılmaktadır. Bu nedenle Z03 mekânının zemin kotu, Z01 mekânından 62 cm daha üst kottadır. Bu mekânın batısında kot farkından dolayı korkuluk konulmuştur ancak günümüzdeki demir korkuluk muhdestir. Z03 mekânından özgün ve L formlu ahşap bir merdivenle üst kata çıkılmaktadır. Burada da döşeme ve tavan kaplamaları ahşaptır ve özgündür. Z03 mekânından, Z02 ve Z04 mekânlarına geçilmektedir. Z02 mekânı olan oda büyük ölçüde özgünlüğünü korumuştur. Gömme dolapları, giriş kapısı, giyotin pencereleri, döşeme ve tavan kaplamaları ahşap malzemeden yapılmıştır ve özgündür.

Şekil 4. Z01, Z02 ve Z03 mekânlarından görünüm
(Figure 4. View of Z01, Z02 and Z03 rooms)

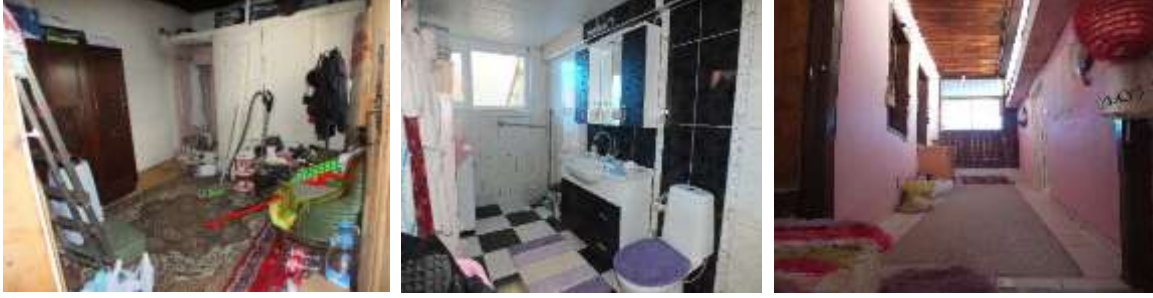
Z04 Mekânının pencere, dolap, kapı, döşeme ve tavan kaplamaları özgündür. Ancak gömme dolabın gusülhane olan bölümü sökülmüş, duvarda kapı boşluğu açılmış ve Z04 mekânının güneyine muhdes bir banyo ve wc

mekânı eklenmiştir. Z05 mekânının güney duvarı haricindeki duvarlar tamamen muhdestir ve tuğla malzemeden yapılmıştır. Günümüze ait vitrifiyelerle banyo olarak düzenlenmiştir. Z06 mekânı, Z01 mekânının güneyindeki uzantısı olan bir holdür. Z04 ve Z05 mekânlarının bu hole bakan pencereleri vardır. Bu mekânın güneyindeki kapı, evin bahçesine açılmaktadır.

Şekil 5. Z04, Z05 ve Z06 mekânlarından görünüm
(Figure 5. View of Z04, Z05 and Z06 rooms)

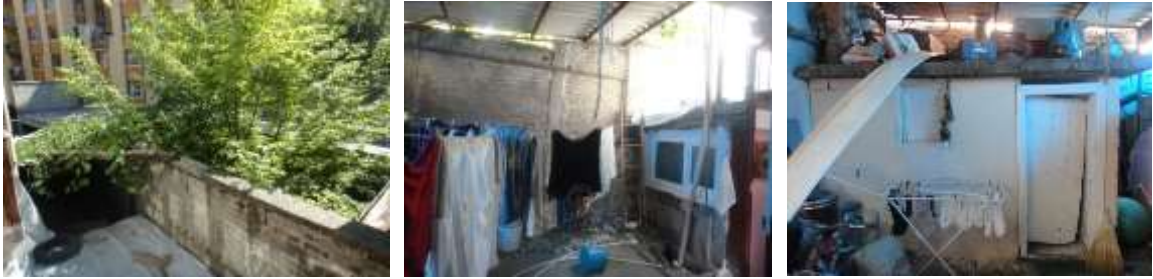
Evin bahçesi farklı yükseklikteki ve malzemedeki duvarlarla çeşitli alanlara bölünmüştür. Bahçenin doğusunda wc ve banyo olarak kullanılan muhdes mekânlar bulunmaktadır. Ayrıca bahçenin batı duvarında özgün bir ocak, kuzey duvarında duvarla hemyüz teknesi özgün, ayna ve tesisatı muhdes bir çeşme bulunmaktadır.

Şekil 6. bahçe ve bahçedeki muhdes mekânlardan görünüm
(Figure 6. View of garden and additional buildings)

olarak yeniden işlevlendirilmesine karar verilmiştir. Evin bahçesindeki muhdes banyo ve wc mekânları ile muhdes bahçe duvarları kaldırılacaktır. Bahçe duvarları özgün moloz taş duvar tekniğinde ve 50 cm. kalınlığında yeniden yapılacaktır. Bahçenin batı bahçe duvarındaki özgün taş ocak korunacaktır, yıkılan kısımları tamamlanacak ve malzeme sağlamaştırması yapılacaktır. Evin güney cephesindeki günümüze sadece teknesi ulaşabilmiş olan çeşmenin özgün haline dair bir belge bulunamadığı için, duvardaki izlerine dikkat edilerek yapının mimarisine uygun bir duvar çeşmesi olarak yeniden ve beyaz mermerden yapılacaktır. Bahçenin güney duvarına, geleneksel Türk evi mimarisi ile uyumlu bir çardak ve çardağın altına bir sedir yapılacaktır.

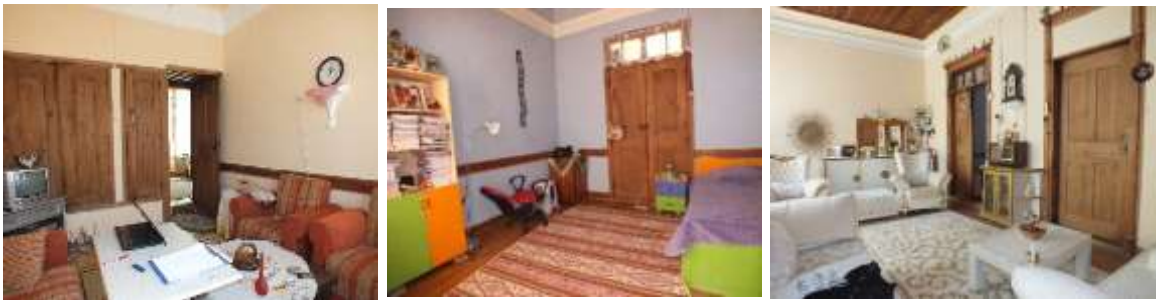
B01 mekânının tavan, döşeme, kapı ve dolap elemanları özgündür. Tavan kaplaması ahşap, çevresindeki kornişler alçı malzemeden yapılmıştır. Pencerelerinin boşluk sınırları ve pervazları özgün, kasa ve kanatları muhdestir. Görünümleri yapının mimarisi ile uyumsuzdur. B02 mekânının tavan, döşeme ve kapı elemanları özgündür. Tavan kaplaması ahşap, çevresindeki kornişler alçı malzemeden yapılmıştır. Bütün odalarda dolap olup, bu odada olmaması dikkat çekicidir. Pencerelerinin boşluk sınırları ve pervazları özgün, kasa ve kanatları muhdestir. Görünümleri yapının mimarisi ile uyumsuzdur. B03 mekânının tavan, döşeme, kapı, dolap, merdiven ve köşe pilastır elemanları özgündür. Ancak batı cephesindeki pencere düzeni tamamen muhdes ve uyumsuzdur.

Şekil 8. B01, B02 ve B03 mekânlarından görünüm
(Figure 8. View of B01, B02 ve B03 Rooms)

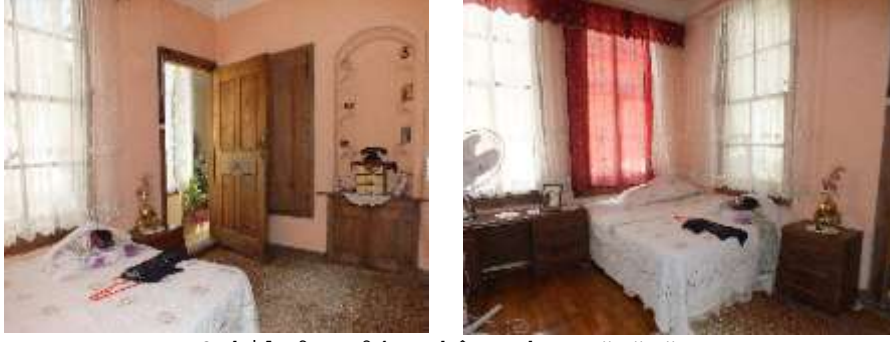
B04 mekânı, Şerife Doğan Evi'nin başodasıdır. Tavan, döşeme, kapı ve dolap elemanları özgündür. Tavan kaplaması ahşap, çevresindeki kornişler alçı malzemeden yapılmıştır. Güney cephesindeki pencerelerinin boşluk sınırları ve pervazları özgün, kasa ve kanatları muhdestir. Görünümleri yapının mimarisi ile uyumsuzdur. B03 mekânına açılan penceresi ise özgündür.

Şekil 9. B04 mekânından görünüm
(Figure 9. View of B04 rooms)

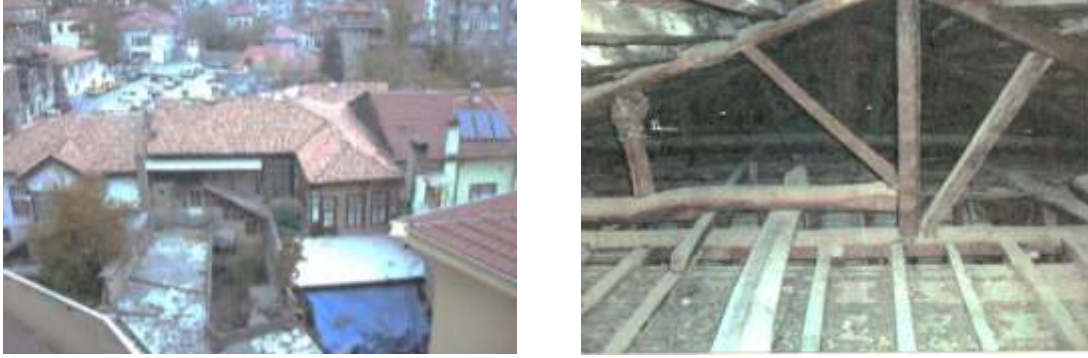
Ahşap kirişler mekânların kısa kenarı yönünde atılmıştır. Bu kirişlerin, duvarlar gibi taşıyıcı özelliği olması nedeniyle katran (sedir) ağacından olabileceği düşünülmektedir. Kirişlerin altı ve üstü, çam ağacından elde edilen ahşap elemanların kirişlere çivi ile çakılması yöntemiyle kapatılmıştır. İki kaplama tahtası arasının bulgurlama tekniğine göre kerpiçle doldurulduğu düşünülmektedir. Ahşap malzeme evin taşıyıcı ve bölme elemanlarının yanı sıra pencere, kapı, merdiven ve dolap gibi yapı elemanları ile tavan kaplamaları, saçak, korniş gibi dekorasyon öğelerinde de sıkça kullanılmıştır. Ahşap tavanların yapımında çakma tekniği kullanılmıştır. Tavanlarda ortada ahşap, çerçevelerinde alçı malzeme kullanılmıştır. Alt kattaki muhdes banyonun zemini ve duvarları seramikle kaplanmıştır. Muhdes mutfak ve giriş holünün de zemini kaplanmıştır. Bahçedeki muhdes mekânlar tuğla ve briket malzemedен yapılmıştır. Bahçedeki zemine de beton dökülmüştür. Muhdes çatısı kırma çatı tekniğinde yapılmıştır ve strüktüründe ahşap malzeme kullanılmıştır. Çatı strüktürünün üzeri gene ahşap malzeme ile kaplanmıştır. Üst örtü olarak alaturka kiremit kullanılmıştır. Günümüzde sadece bir adet muhdes bacanın olduğu ancak bu bacanın yerinin de özgün olmadığı anlaşılmıştır.

Şekil 10. Çatı strüktürü
(Figure 10. Roof and it's structure)

Şerife Doğan Evinin çatısı muhdestir. Üst katın tavanlarında rutubet izine rastlanmamıştır. Çatı strüktüründeki incelemeler sırasında çatı formunun da özgün olmadığı anlaşılmıştır. Bu nedenle çatının özgün formunu da destekleyecek şekilde yeniden yapılması, bu sırada su ve ısı yalıtım malzemelerinin de konulması önerilmektedir. Bahçedeki özgün taş ocak oldukça harap durumdadır. Bu ocakta tamamlama ve sağlamlaştırma çalışmalarının yapılması gerekmektedir. Ayrıca yapının güney cephesindeki duvar çeşmesi ıslah edilerek ayna ve teknesi beyaz mermerle kaplanacak, geleneksel tarzda bir musluk takılacaktır. Evin güney cephesine 1.50m genişliğinde ve cephe boyunca devam eden ahşap bir teras yapılacaktır. Ahşap teras ahşap kolonlarla taşınacaktır.

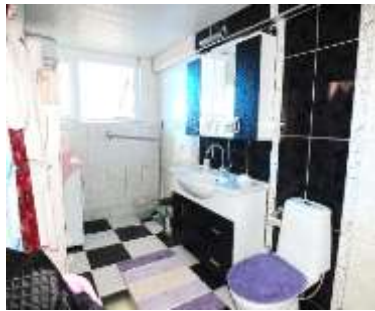
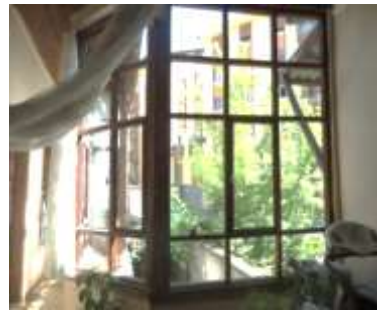
Şerife Doğan Evindeki koruma sorunları plan şemasındaki, strüktür-malzemedeki, cephe düzenindeki, iç mekân düzenlemedeki, tesisat ve dış mekân tanzimindeki bozulmalar olmak üzere beş grupta sınıflandırılabilir. Mülk sahibi Şerife Doğan, evinin aslında batısındaki yapı ile birlikte bütün bir konut yapısı olduğunu belirtmiştir. Evin batı duvarındaki izler ve mevcut plan şemasının hiçbir geleneksel Türk evi plan şemasıyla uyuşmaması, Şerife Doğan'ın ifadesini doğrulamaktadır. Ev içinde yapılan analizlerde evin batı duvarının bir bölümünün ve giriş kattaki Z05 mekânının duvarlarının muhdes olduğu anlaşılmıştır. Üst katta Z05 mekânının duvarlarının üstüne gelen camekân da muhdestir.

Şekil 17. Z05 mekânı ve üzerindeki camekân
(Figure 17. Bathroom and glazing)

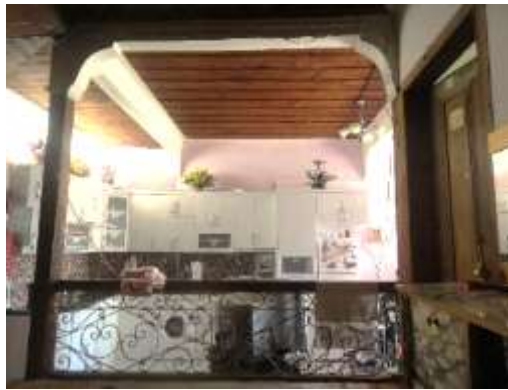
İç mekân düzenlemesinde ciddi müdahaleler yapılmıştır. Z01 mekânındaki muhdes mutfak, yapının özgün mimarisi ile uyumsuz bir görünüm sergilemektedir. Ayrıca bu mekânın zemininin seramik kaplanmıştır. Z03 mekânını ayıran metal korkuluk ta yapının özgün mimarisi ile uyumsuzdur.

Şekil 19. Mutfak ve metal korkuluk
(Figure 19. Kitchen and metal parapet)

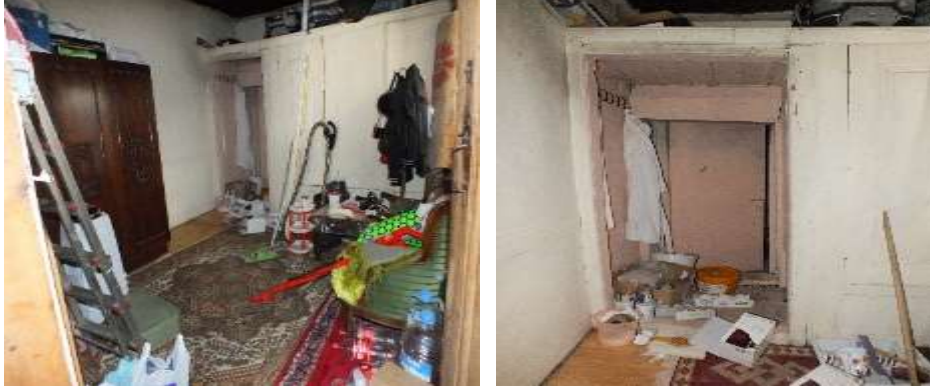
Z04 mekânındaki özgün gömme dolabın güney doğu köşesindeki işlevi gusülhane olan gömme dolap tamamen sökülmüş, dış cephe duvarına kapı açılmıştır. Bu kapıdan bahçedeki muhdes banyo mekânına geçilmektedir.

Şekil 20. Z04 mekânı ve sökülen gusülhane
(Figure 20. Z04 Room and broken bathroom)

Şerife Doğan Evinde ahşap malzemeden üretilmiş yapı elemanlarının durumlarının iyi olduğu gözlemlenmektedir. Ancak yine de rutin bakımlarının yapılmasında fayda vardır. Sadece Z04 mekânındaki yerinden sökülmüş gusülhanenin yeniden üretilip yerine takılması gerekmektedir.

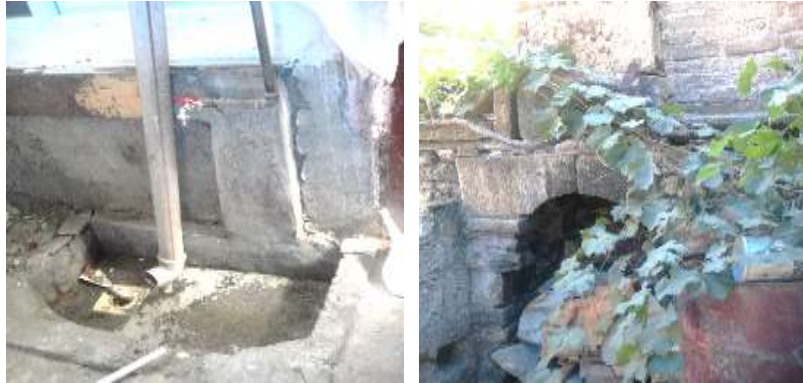
Kış aylarında ev sahibinin ısınmak amacıyla odalarda soba kurması, hem iç mekânda kararmalara neden olmakta hem de evin yapım malzemesi ağırlıklı olarak ahşap olduğu için yangın riskine karşı tehlikeyi artırmaktadır. Yapının elektrik tesisatı çok eski olup, hem ev halkının yeterli ihtiyacını karşılayamamakta, hem kötü bir görünüm arz etmekte hem de elektrik kökenli çıkabilecek bir yangına müsait bir durumdadır. Şerife Doğan Evinin önemli sorunlarından birisi de dış mekân kullanımıdır. Yapının arka bahçesi muhdes mekânlar, duvarlar ve atıl eşyalarla adeta çöplük haline gelmiştir (Bkz Şekil 6 ve Şekil 20). Ayrıca bahçedeki özgün çeşmenin günümüze sadece teknesi ulaşabilmiştir. Batı bahçe duvarındaki ocakta da ciddi boyutta malzeme kaybı vardır.

Şekil 21. Özgün çeşmenin tekne kalıntısı ve özgün ocak
(Figure 21. Authentic fountain ruin and authentic furnace)

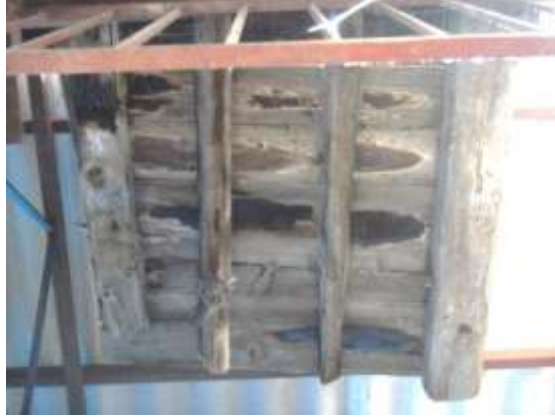
Şekil 29. Güney cephedeki terasın döşeme kalıntısı
(Figure 29. Ruin of terrace of the north facade)
