KIRSAL MİMARİDE MALATYA-DARENDE AŞAĞIULUPINAR EVLERİNİN KARAKTERİSTİK ÖZELLİKLERİ

THE CHARACTERSTIC PROPERTIES OF MALATYA-DARENDE ASAĞIULUPINAR HOUSES

4. ÜMMÜ ÖZDEN EVİ (ÜMMÜ ÖZDEN HOUSE)

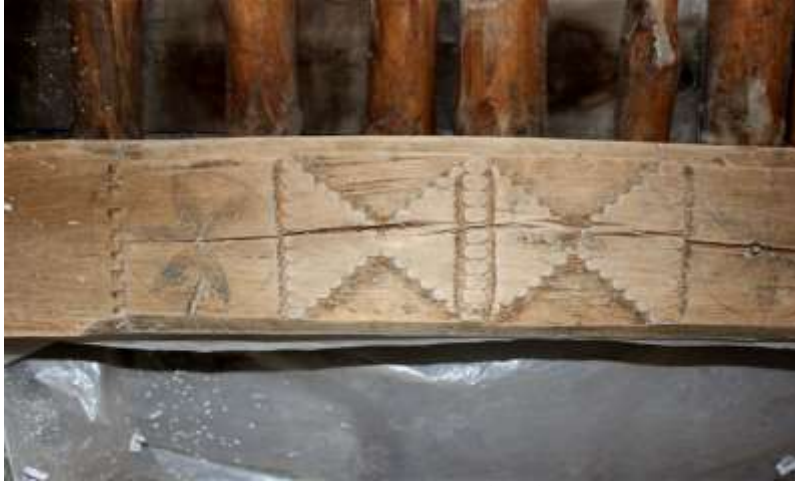
Foto 1i. Ahşap hezen üzerinde yer alan bitkisel ve geometrik işlemler
(Photo 1i. Wood hezen located in and geometric embroidery)
