BEDENSEL ENGELLİLER AÇISINDAN BİR EĞİTİM KURUMUNUN ULAŞILABİLİRLİK VE KULLANILABİLİRLİĞİNİN İNCELENMESİ

EXAMINATION OF THE ACCESSIBILITY AND THE AVAILABILITY OF AN EDUCATIONAL INSTITUTION IN TERMS OF PHYSICAL DISABILITIES

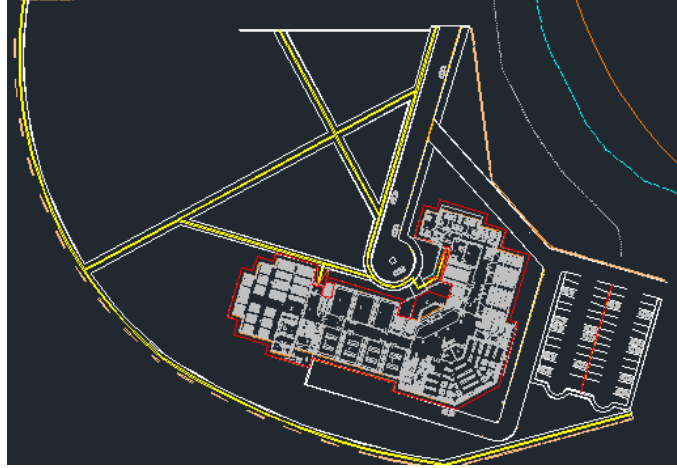
Şekil 2. Vaziyet planı
(Figure 2. Situation plan)

Bu çalışmada hizmet alanlarına göre kültür binaları sınıfında yer alan eğitim yapılarının bedensel engellilere yönelik düzenlemeleri araştırılmıştır. Çalışmanın amacı bir yükseköğretim kurumuna ait eğitim binası ve yerleşkesinin engelliler açısından ulaşılabilirliğini ve kullanılabilirliğini incelemektir. Şekil 2’de vaziyet planı verilen kurumun yerleşkesi ve eğitim binası çalışmanın kapsamını oluşturmaktadır. Çalışma da engelli bireylere yönelik bazı yapısal düzenlemeler ile birlikte belirlenen kurumun engelliler açısından ulaşım ve kullanım durumu incelenmiştir.

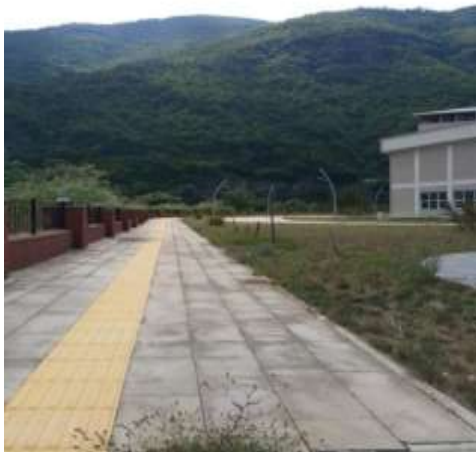
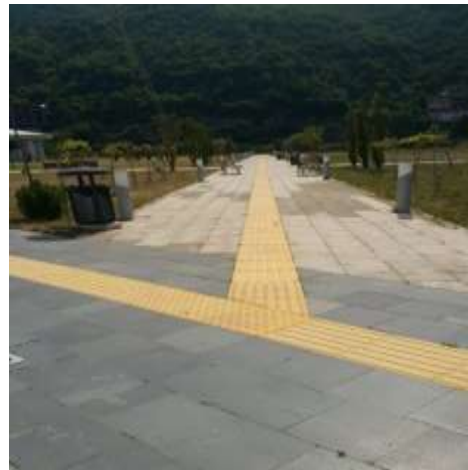
Fotoğraf 1 ve 2. Yürüyüş yolları
(Image 1 and 2. Walkways)

- Yerleşkede ilk bakışta; görme engelliler için hissedilebilir uyarı ve takip yüzeyi ile oluşturulmuş yürüyüş yollarının mevcut olduğu dikkat çekmektedir.
- Yerleşkede planlanmış olan tüm yollar birbiri ile bağlantılı olup her alana kolay ulaşım sağlanmaktadır.
- Bina girişine engelli bireyler kolay bir şekilde ulaşım sağlayabilmektedirler.

Yerleşkede bulunan hissedilebilir takip yüzeyleri ve rampalar ile kaldırım yükseklikleri engelli bireylerin kullanımı açısından oldukça uygundur (Fotoğraf 1, 2, 3 ve 4).

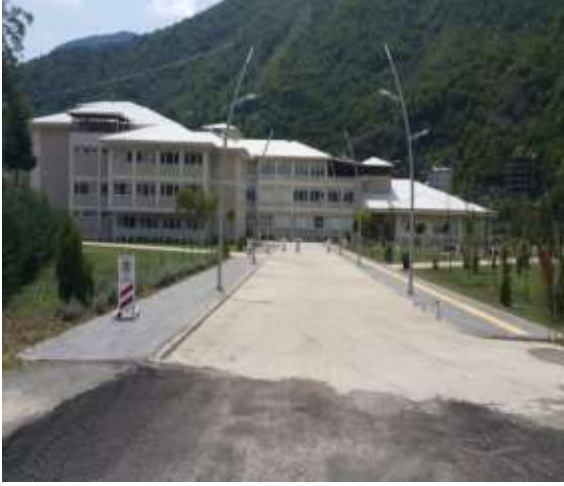
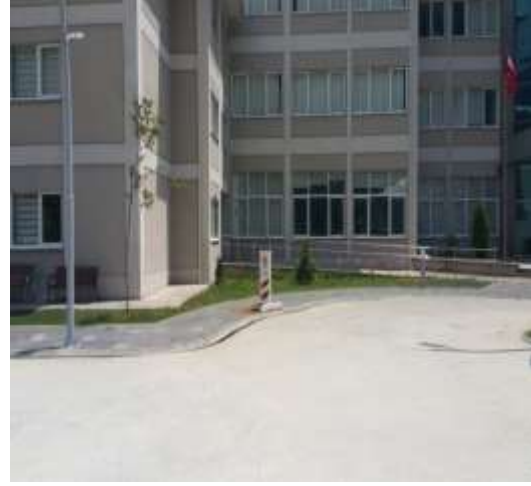
Fotoğraf 3 ve 4. Binaya ulaşım
(Image 3 and 4. Access to the building)

- Binaya girişin engelli bireyler tarafından kolay bir şekilde sağlanabileceği rampalar mevcuttur.
- Bu rampalar engelliler için evrensel standartlar kılavuzunda yer alan standartlara uygundur.

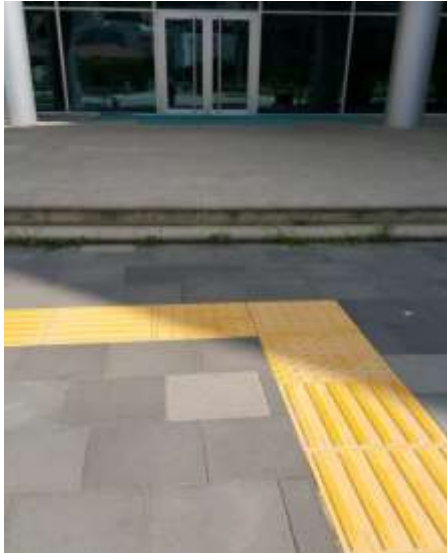
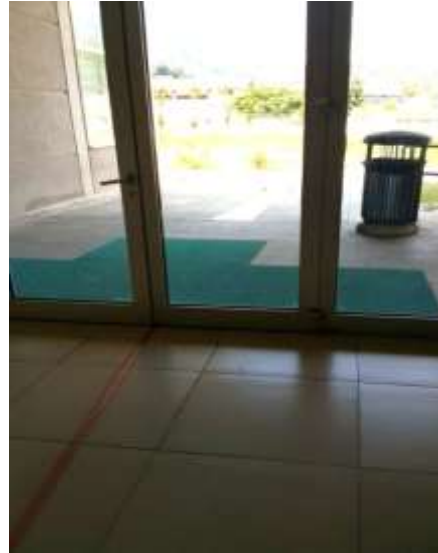
Fotoğraf 5 ve 6. Bina girişi
(Image 5 and 6. Building entry)

- Görme engellilere özgü hissedilebilir takip yüzeylerinin binanın dış çevresinde mevcut olduğu, ancak bina içerisinde bu takip yollarının bulunmadığı tespit edilmiştir.
Bina normal katlarda planlanmış eğitim birimleri ve ara katlarda planlanmış idari birimler olmak üzere iki bölümden oluşmaktadır.

- Bina girişlerine kadar görme engelli bireylerin ulaşımı kolay bir şekilde sağlanabilmektedir. Ancak bina içerisinde görme engellilerin ulaşımı ve kullanımı açısından her hangi bir planlama mevcut değildir (Fotoğraf 5 ve 6).
- Tekerlekli sandalye kullanan bireylerin binaya girişi personel girişinden (Fotoğraf 18) veya yemekhane bölümü girişinden (Fotoğraf 19) rampalar ile sağlanmaktadır.

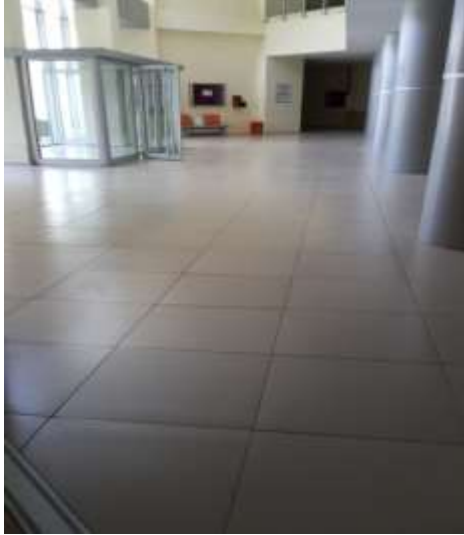
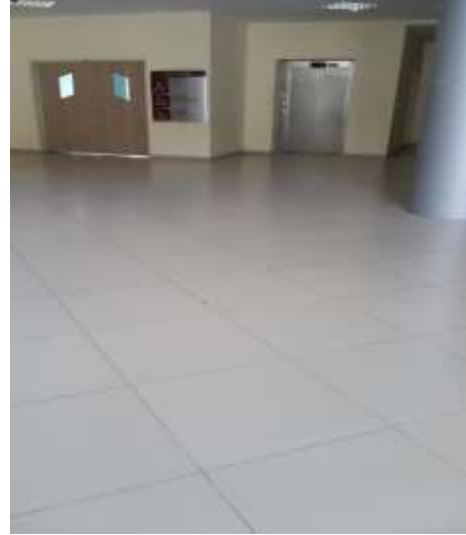
Fotoğraf 7. Öğrenci girişi
(Image 7. Student entry)

Fotoğraf 8. Öğrenci giriş koridorunda planlanan asansör
(Image 8. Planned elevator in student entrance hall)

- Bina merkezinde konumlandırılmış olan öğrenci girişi binada mevcut olan tüm birimlere ulaşımın sağlandığı bir avlu niteliğinde olup üst katlara kolay ulaşım sağlayan asansör hemen girişin karşısında planlanmıştır.

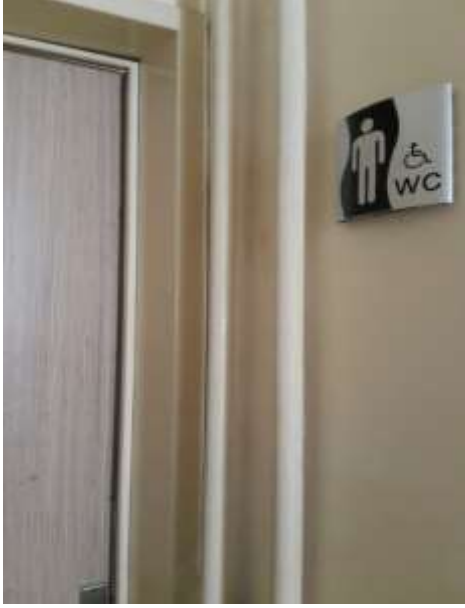
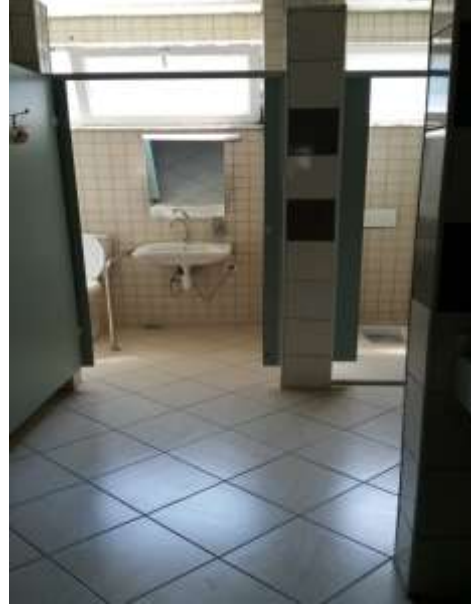
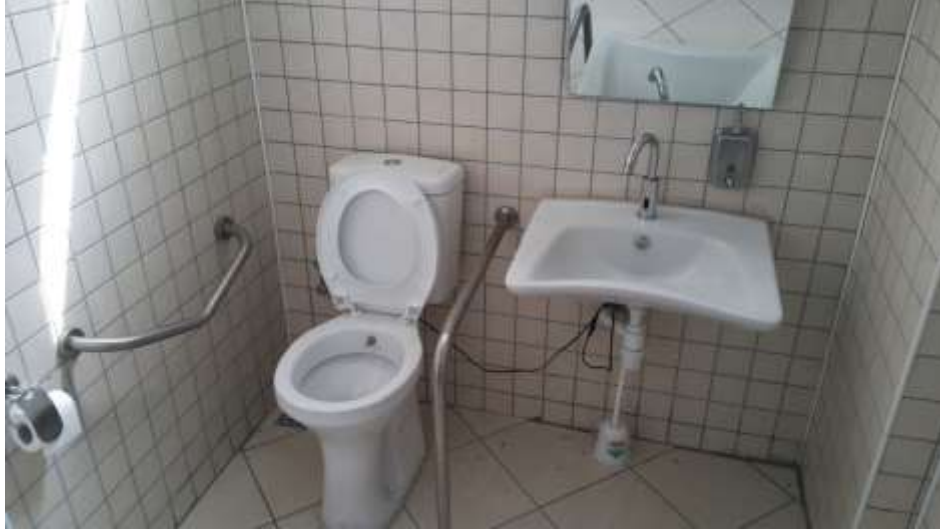
Fotoğraf 9, 10 ve 11. Engelli wc
(Image 9, 10, and 11. Disabled wc)

- Bina içerisinde mevcut olan engelli tuvaletleri eğitim birimlerinin yer aldığı bölümde giriş katta 2 adet normal katlarda 1 adet olmak üzere toplam 4 adet olarak planlanmıştır.
- Giriş kat, birinci normal kat ve ikinci normal katlarda yer alan tuvaletler bay wc içerisinde ayrı bir bölümde planlanmıştır (Fotoğraf 10).

- Normal katlarda yer alan engelli tuvaletleri bay wc içerisinde planlandığı için (fotoğraf 9 ve 10) bayan engelli bireylerin, tuvalet ihtiyaçlarını sadece giriş katta yer alan engelli tuvaletinde karşılamaları mümkündür (Fotoğraf 12 ve 13). Bayan engelli bireylerin de zorlanmadan tuvalet ihtiyaçlarını karşılayabilmeleri için normal katlarda yer alan bayan wcler içerisinde bir bölüm oluşturulabilir.
- İdari birimlerin yer aldığı ara katlara engelli bireylerin yardım almadan ulaşımı mümkün görünmemektedir (Fotoğraf 20, 22 ve 23). Planlama açısından herhangi bir şekilde düzenleme yapmaya da uygun olmadığı için engelli bireyler, öğrenci işleri ve bölüm başkanlıkları dışındaki idari işlerini veya bazı öğretim elemanları ile yapacağı görüşmelerini tek başına yapabilmesi mümkün değildir.

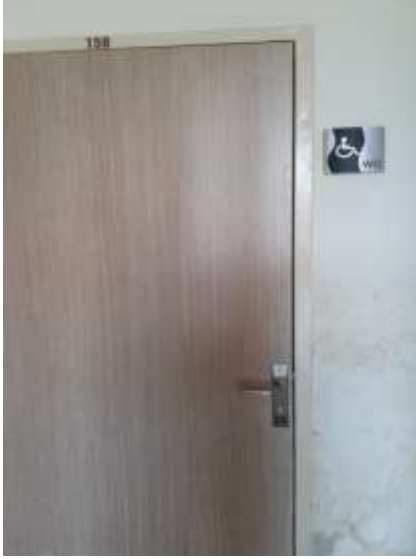
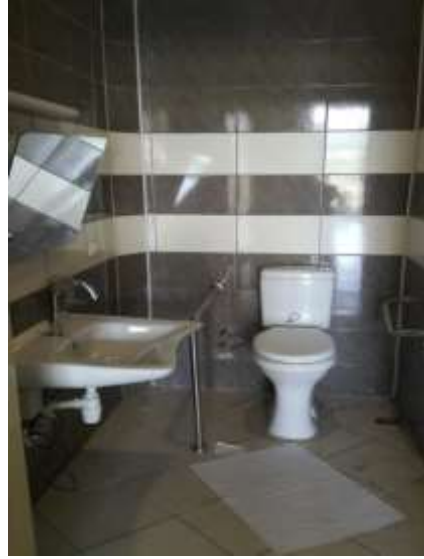
Fotoğraf. 12 (Image. 12) Fotoğraf. 13 (Image. 13)
Fotoğraf 12 ve 13. Giriş katında planlanan engelli wc
(Image 12 and 13. Disabled wc at the entrance floor)

- Ayrıca giriş katta sadece engelli kişilerin kullanımına olanak sağlayan yemekhane ve kantin bölümüne yakın bir engelli tuvaleti mevcuttur.
- Tuvalet kapıları dışa açılmaktadır. Tuvaletlerde klozet mevcut olup lavabolar ayaklı değildir. Tutma kolları mevcuttur. Ayrıca ayna eğimli olarak yerleştirilmiştir. Planlamada gerekli ölçüler standartlara uygun olarak kullanılmıştır.

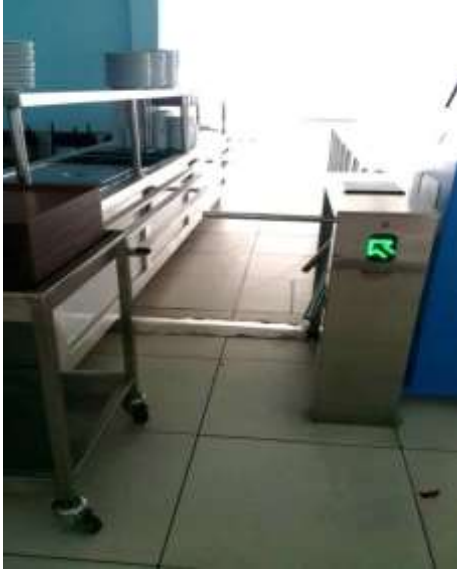
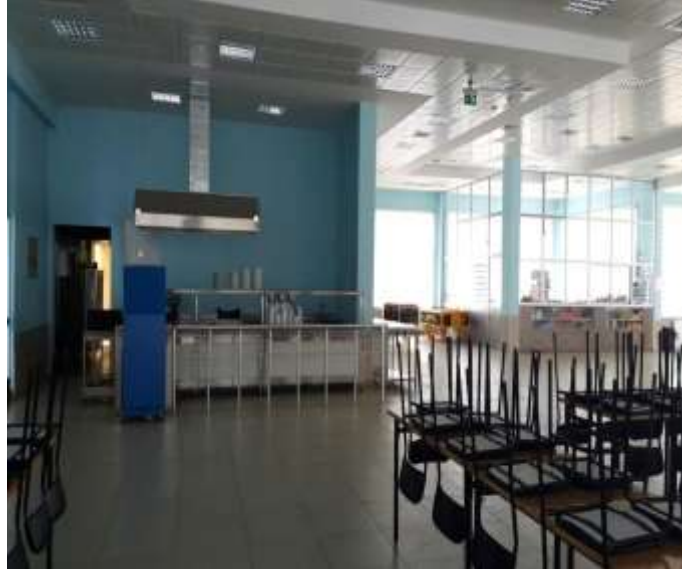
Fotoğraf. 14 (Image. 14) Fotoğraf. 15 (Image. 15)
Fotoğraf 14 ve 15. Yemekhane girişi, yemekhane ve kantin bölümü
(Image 14 and 15. Dining hall entrance, dining hall and canteen department)

- Yemekhane ve kantin aynı bölüm içerisinde planlanmıştır. Bu bölümün hemen girişinde yemekhane arka bölümünde ise kantin yer almaktadır.

- Yemek dağıtımı kartlı sistem olup kart okuyucu geçişi tekerlekli sandalye geçişi için yeterli genişlikte planlanmamıştır.

- Giriş katta yemekhane bölümünde yer alan kartlı geçiş sistemi uygun mesafede geri çekilerek engelli kullanıcıların da geçişi için uygun hale getirilebilir (Fotoğraf 14).

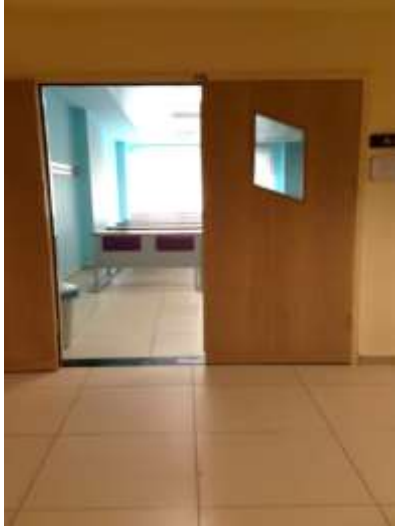
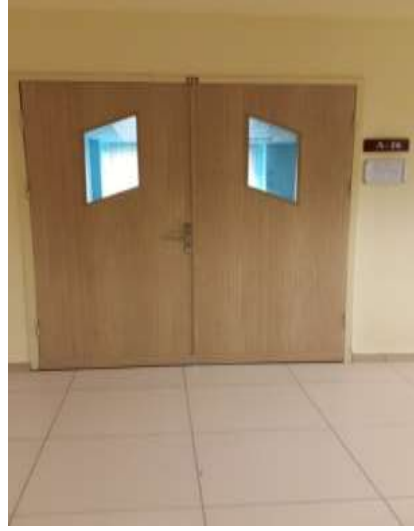
Fotoğraf. 16 (Image. 16) Fotoğraf. 17 (Image. 17)
Fotoğraf 16 ve 17. Derslik giriş kapısı
(Image 16 and 17. Classroom entrance door)

- Dersliklerde kapılar engelli kullanıcılar açısından uygun ölçülerdedir. Ancak dersliklerde engelli bir bireyin eğitim alabilmesi açısından uygun bir bölüm henüz oluşturulmamıştır.

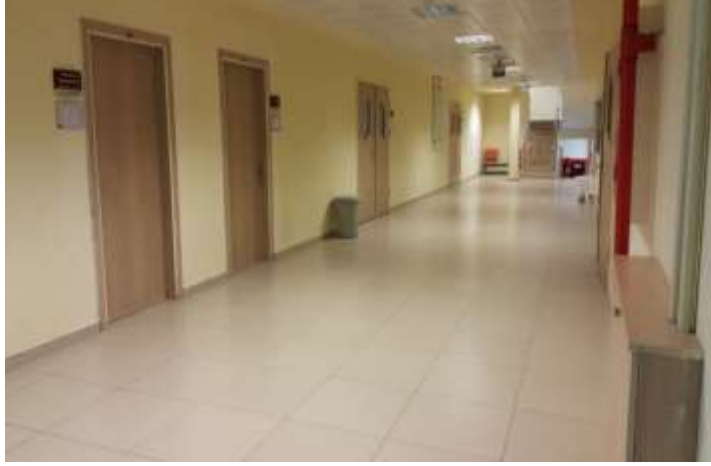
- Bina içerisinde engelli bireyler hemen her alana rahat bir şekilde asansör vasıtası ile ulaşım sağlayabilmektedirler.
- Giriş katta bulunan her birime ulaşimleri oldukça kolay bir şekilde sağlanmaktadır.
- Birinci ve ikinci normal katlarda bulunan derslikler ve bölüm başkanlıkları odalarına rahat bir şekilde ulaşabilmektedirler (Fotoğraf 20).

Fotoğraf 20. Bölüm başkanı odaları ve derslikler (Karşıda idari bölümle bağlantı sağlayan merdivenler)
(Image 20. Rooms of the heads and classrooms (Opposite: stairs leading to the administrative section))

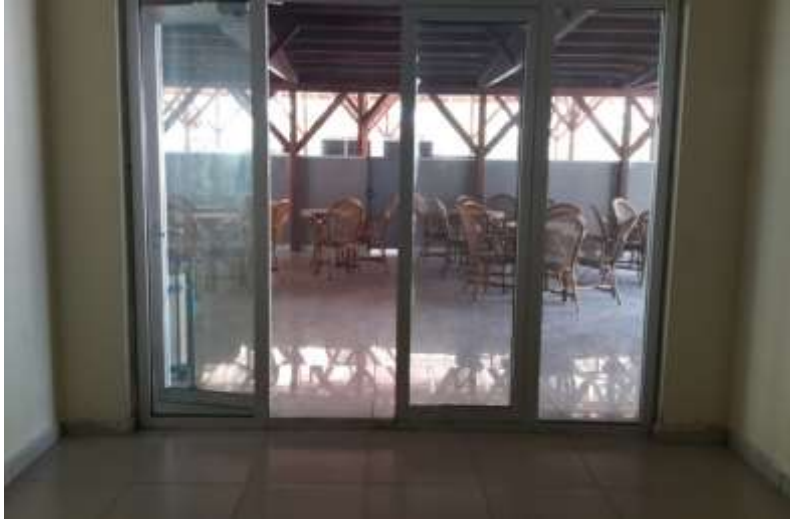
Fotoğraf 21. Terasa çıkış
(Image 21. Terrace exit)

- İkinci normal katta yer alan terasa çıkış için 7cm'lik bir kot farkı mevcuttur. Bu alanda eğim oluşturacak şekilde beton dökülerek tekerlekli sandalye kullanan engelli bireylerin daha güvenilir bir şekilde ulaşımı sağlanmış olur.

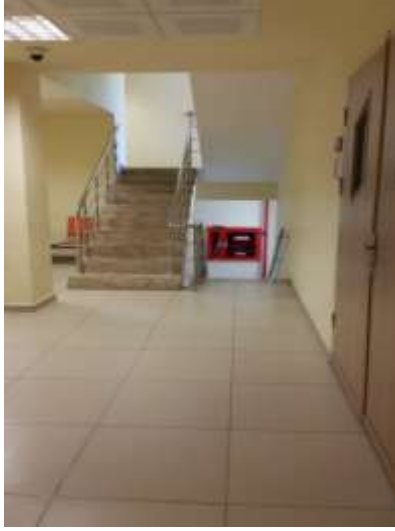
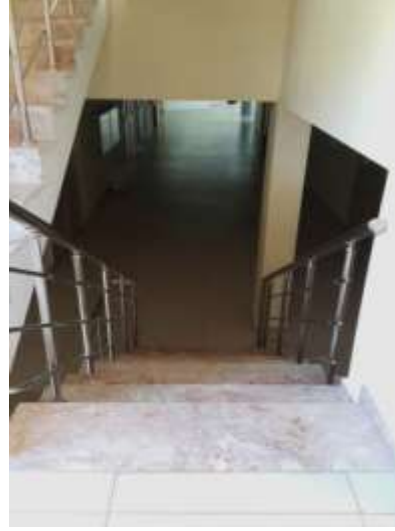
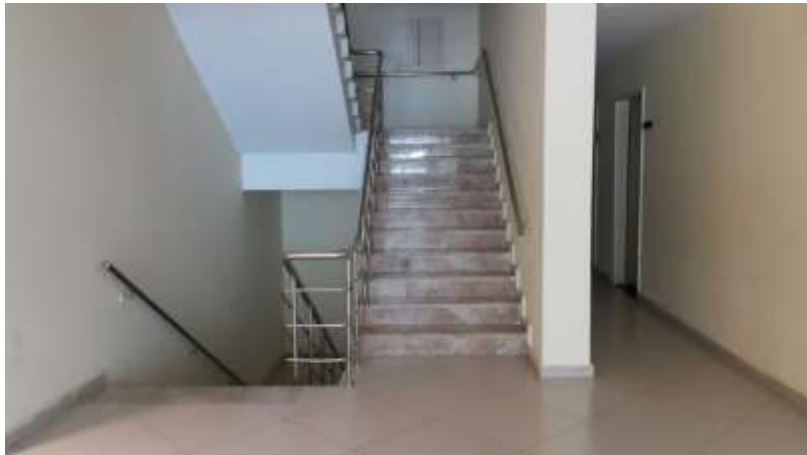
Fotoğraf. 22 (Image. 22) Fotoğraf. 23 (Image. 23)
Fotoğraf 22 ve 23. Kat merdivenleri
(Image 22 and 23. Floor stairs)

- Tekerlekli sandalye kullanmayan bedensel engelli bireylerin kullanımı açısından tüm merdivenlerde her iki yanda korkuluklar mevcuttur (Fotoğraf 24).

Fotoğraf 24. Kat merdivenleri
(Image 24. Floor stairs)

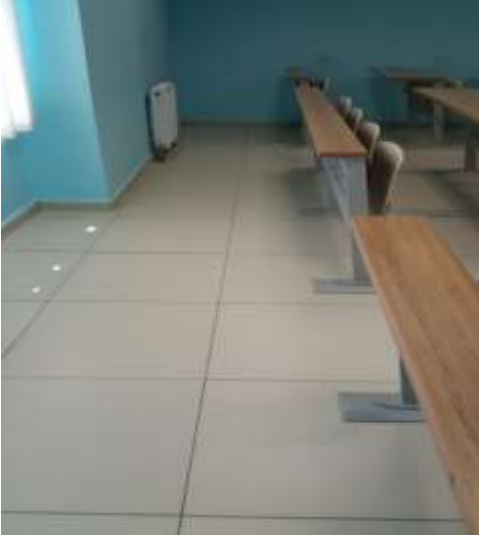
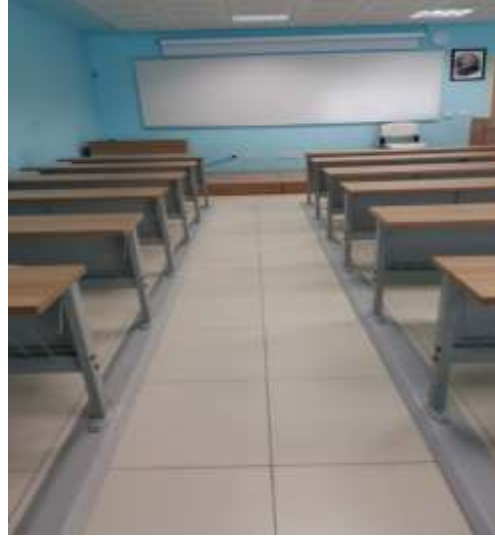
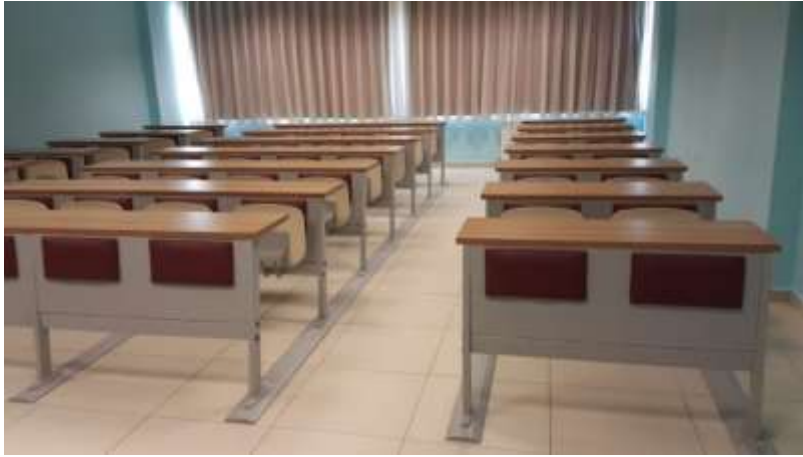
Fotoğraf 25, 26 ve 27. Derslikler
(Image 25, 26, and 27. Classrooms)

- Dersliklerde bedensel engelli bireylerin ders alabilmesi için uygun ortam henüz oluşturulmamıştır. Ancak derslik içerisinde bu bireylere yönelik kullanılabilir alanlar mevcuttur (Fotoğraf 25 ve 27). En arka sıranın arkasında mevcut olan boşluk veya en ön sıra ile öğretmen kürsüsünün mevcut olduğu platform arasında ki boşluk bu açıdan değerlendirilebilecek mesafelerdedir.
- Dersliklerde sıralar arası mesafeler uygun genişlikte ve uygun dönüş alanları mevcuttur (Fotoğraf 25, 26 ve 27).
