ALTINDAĞ/ANKARA ÖZELİNDE TİPİK YIĞMA BİNALARIN DEPREM RİSKLERİNİN 2018 TÜRKİYE BİNA DEPREM YÖNETMELİĞİNE GÖRE İNCELENMESİ

DETERMINATION OF EARTHQUAKE RISK OF SOME SPECIFIC MASONRY BUILDINGS IN ALTINDAG/ANKARA ACCORDING TO THE TURKEY BUILDING EARTHQUAKE CODE 2018 ABSTRACT

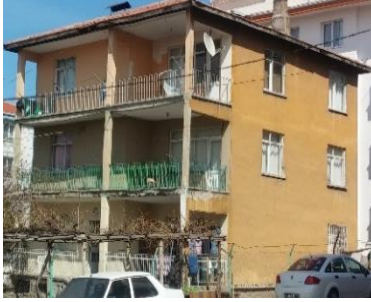
taşımaktadır. YBÖ1 de ilk 2 kat harman tuğlası ile yapılmış olmasına rağmen 3. kat (son kat) boşluk oranı %35'den az düşey delikli tuğla kullanılarak inşa edilmiştir. Bu tarz uygulama ve eklentiler taşıyıcı duvarların rijitlik ve depremsellikleri açısından istenmeyen durumları da beraberinde getirecek niteliktedir. Ayrıca deprem gibi yanal yüklere karşı beklenen sismik dirence sahip olmayan yığma binalar ağır hasar görme ve kayıplara sebep olma potansiyelindedir. Yığma binalarda taşıyıcı olan duvarların geçirdiği hasar veya değişiklikler tüm binayı etkileyecek niteliktedir. Örnek yığma binalarda değiştirilen ve proje dışı tadil edilen pencere/kapı doğrama sistemleri, balkon kapatma uygulamaları, pencerelerin farklı duvar malzemeleri ile örülmesi gibi zaman ve kullanıma bağlı durumlar, yapının deprem gibi yüklere karşı dayanımını etkilemektedir.
