**Z. Sevgen Perker**  
University of Uludag  
zsperker@gmail.com  
Bursa-Turkiye

### **YAPI CEPHESİNDEKİ AHŞAP ELEMANLARDA OLUŞAN BOZULMALAR: KARŞILAŞTIRMALI BİR ANALİZ**

### **SPOILING OF WOODEN MATERIALS ON EXTERNAL FACADES OF BUILDINGS: A COMPARATIVE ANALYSIS**

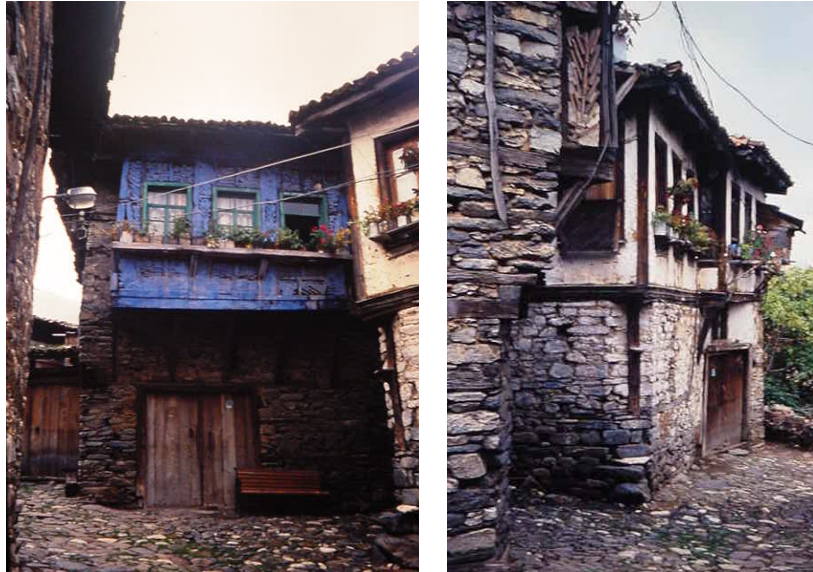
Şekil 1. Cumalıkızık konutlarından örnekler  
(Figure 1. Examples of Cumalıkızık houses)

Cumalıkızık'ta yerleşim düzeninin oluşumunda iklim ve topoğrafyanın etkili olduğu görülmektedir. Geleneksel ahşap konutlar, bir merkez çevresinde topoğrafyaya uygun biçimde bitişik nizamda inşa edilmiştir. Yerleşimde 57 adedi tescilli olmak üzere 2 yada 3 katlı toplam 180 konut bulunmaktadır. Konutların zemin katları ahşap hatıllı taş duvar, üst katları ise kerpiç dolgu ahşap karkas tekniği ile oluşturulmuştur. Çatıları, alaturka kiremit örtülü kırma çatı tekniği ile inşa edilmiş olan geleneksel konutlara çift kanatlı, ahşap avlu kapılarından girilmektedir. Cumalıkızık geleneksel konutlarının çeşitli yapı elemanlarının yapımında ahşap malzemenin duvarda, döşemede, tavanda, çatıda, doğramada ve merdivende yoğun olarak kullanıldığı bilinmektedir. Söz konusu geleneksel konutların cephelerinde ise pencereler ve pencere kafesleri, giriş kapıları ve payandalar özgün özellikleri ile en çok dikkat çeken ahşap yapı elemanlarındandır [1, 2 ve 3].

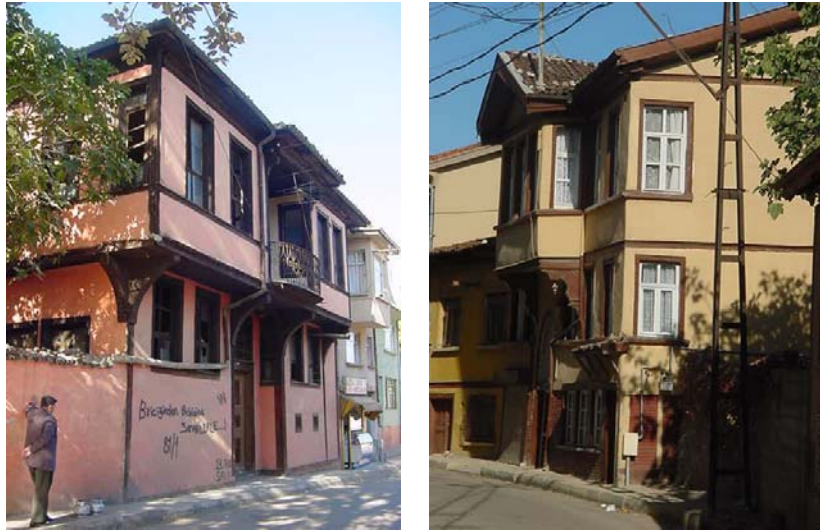
Şekil 2. Demirkapı konutlarından örnekler  
(Figure 2. Examples of Demirkapı houses)

Oldukça yüksek bir yamaçta konumlanmakta olan Demirkapı Mahallesi'ne kuzey-güney doğrultusundan genellikle merdivenli sokaklardan ulaşılabilir. Sokakların topoğrafya verilerine uygun biçimde dar ve kıvrımlı oluşu ve 2 ya da 3 katlı olarak inşa edilmiş olan geleneksel konutları mahallenin özgün dokusunu oluşturan en önemli özelliklerdendir. Genellikle taş ya da tuğla yığma bir subasman üzerine kerpiç ya da tuğla dolgulu ahşap karkas tekniği ile inşa edilmiş olan konutların çeşitli yapı elemanları, Cumalıkızık geleneksel konutlarında olduğu gibi, ahşap malzeme ile oluşturulmuştur. Söz konusu geleneksel konutların cephelerinde ise pencereler, giriş kapıları ve payandalar özgün özellikleri ile göze çarpan ahşap yapı elemanlarıdır.

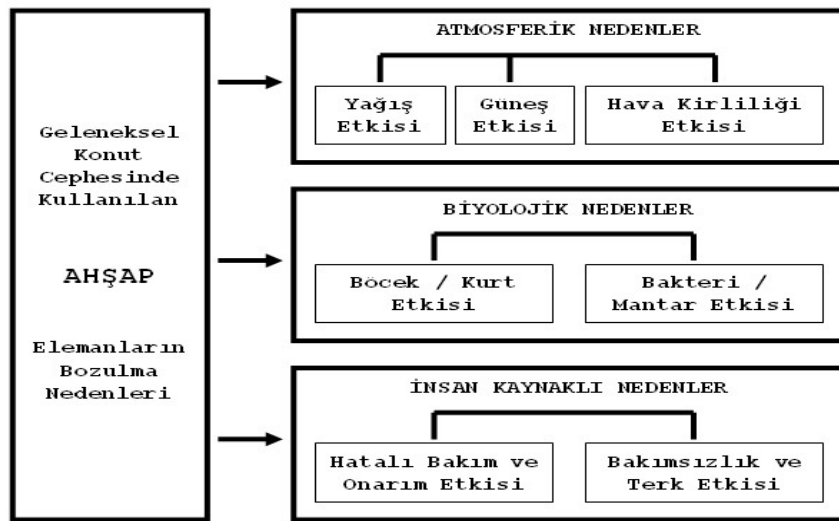
Şekil 3. Yapı cephesi ahşaplarında bozulma nedenleri analiz modeli  
(Figure 3. The analysis model: spoiling of wooden materials on external facades of buildings)

Genel olarak fiziksel, kimyasal ve mekanik özelliklerinin üstünlüğü ile tanınan yapı malzemelerinden olan ahşap, olumsuz dış etkilere doğrudan doğruya maruz kaldığında hasara uğramaktadır. Çalışma kapsamında geleneksel konut cephelerinde yer alan ahşap yapı elemanlarını bozulmaya uğratan nedenler; atmosferik, biyolojik ve insan kaynaklı olmak üzere 3 başlık altında ele alınarak incelenmiştir. Her bir başlık kendi altında ara başlıklara ayrılmaktadır. Geleneksel konut cephelerinde bulunan ahşap yapı elemanlarını bozulmaya uğratan tüm nedenlerin incelenmesi ile araştırma modeline ulaşılmaktadır.

Yapı cephesinde bulunan ahşap elemanları bozulmaya uğratan insan kaynaklı nedenler; hatalı bakım ve onarım etkisi ile bakımsızlık ve terk etkisi olmak üzere 2 başlık altında ele alınmıştır. Ahşap malzemenin özelliklerinin yapı kullanıcıları tarafından yeterince bilinmemesi nedeniyle yapılan hatalı onarımlar malzeme kullanım ömrünü kısaltmaktadır. Bakımsızlık ve terk ise yapının her türlü dış etkiye açık hale gelmesi ve kısa zamanda yapıyı oluşturan tüm yapı elemanlarının ve dolayısıyla geleneksel konutun yitirilmesine neden olmaktadır [1]. Yapı cephesi ahşaplarında bozulma nedenlerinin analiz modeli Şekil 3'de görülmektedir.
