Meryem Çelebi Karakök

Akdeniz University, melifcelebi@hotmail.com, Antalya-Turkey

BİR SOSYAL SORUMLULUK HAREKETİ: ŞERİFE DOĞAN EVİ KORUMA RESTORASYON PROJESİ

A SOCIAL RESPONSIBILITY MOVEMENT: ŞERİFE DOĞAN HOUSE CONSERVATION RESTORATION PROJECT

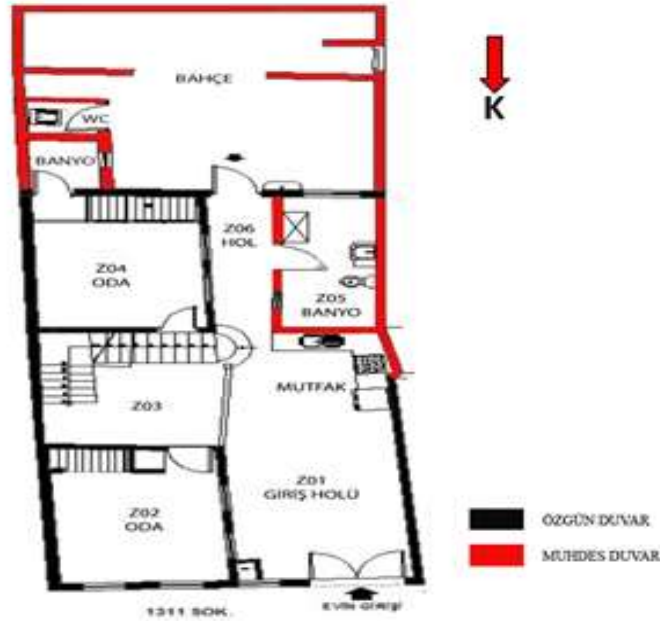
Şekil 3. Zemin kat planı (Çelebi, Rölöve Raporu, 2013)
(Figure 3. Ground floor plan (Survey))

Giriş katında Z01 giriş holü uğradığı müdahalelerle "taşlık" niteliğini kaybetmiştir. Muhdes giriş kapısı demir malzemeden yapılmıştır. Kuzey duvarına muhdes bir mutfak, güney cephesindeki özgün P1 penceresine bitişik muhdes bir baca yapılmıştır. Zemini muhdes seramik kaplama ile kaplanmıştır. Ahşap tavan kaplaması özgündür. Mekânın uzunluğunun fazla olması nedeniyle, tavanda ahşap kirişler ve bu kirişlerin oturduğu alçı elemanlar bulunmaktadır. Z03 mekânına, Z01 mekânından özgün iki taş ve bir ahşap basamakla çıkılmaktadır. Bu nedenle Z03 mekânının zemin kotu, Z01 mekânından 62 cm daha üst kottadır. Bu mekânın batısında kot farkından dolayı korkuluk konulmuştur ancak günümüzdeki demir korkuluk muhdestir. Z03 mekânından özgün ve L formlu ahşap bir merdivenle üst kata çıkılmaktadır. Burada da döşeme ve tavan kaplamaları ahşaptır ve özgündür. Z03 mekânından, Z02 ve Z04 mekânlarına geçilmektedir. Z02 mekânı olan oda büyük ölçüde özgünlüğünü korumuştur. Gömme dolapları, giriş kapısı, giyotin pencereleri, döşeme ve tavan kaplamaları ahşap malzemeden yapılmıştır ve özgündür.

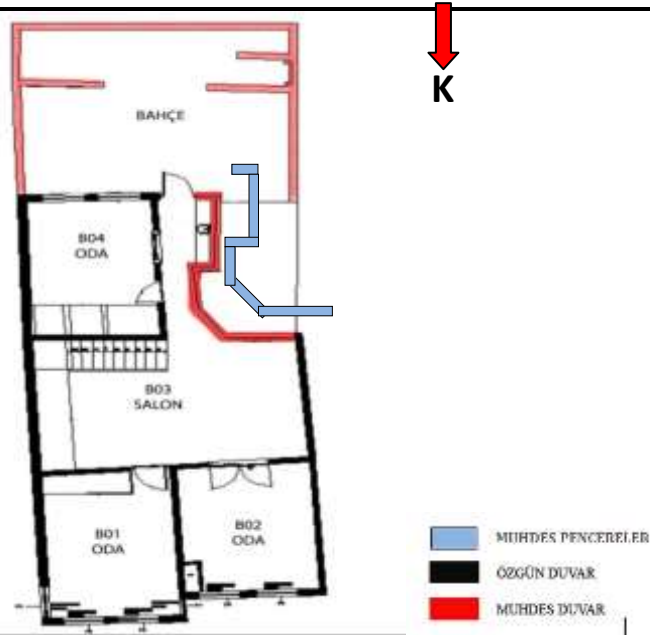
Şekil 7. Üst kat planı (Çelebi, Rölöve Raporu, 2013)
(Figure 7. First floor plan (Survey))

B01 mekânının tavan, döşeme, kapı ve dolap elemanları özgündür. Tavan kaplaması ahşap, çevresindeki kornişler alçı malzemeden yapılmıştır. Pencerelerinin boşluk sınırları ve pervazları özgün, kasa ve kanatları muhdestir. Görünümleri yapının mimarisi ile uyumsuzdur. B02 mekânının tavan, döşeme ve kapı elemanları özgündür. Tavan kaplaması ahşap, çevresindeki kornişler alçı malzemeden yapılmıştır. Bütün odalarda dolap olup, bu odada olmaması dikkat çekicidir. Pencerelerinin boşluk sınırları ve pervazları özgün, kasa ve kanatları muhdestir. Görünümleri yapının mimarisi ile uyumsuzdur. B03 mekânının tavan, döşeme, kapı, dolap, merdiven ve köşe pilastır elemanları özgündür. Ancak batı cephesindeki pencere düzeni tamamen muhdes ve uyumsuzdur.

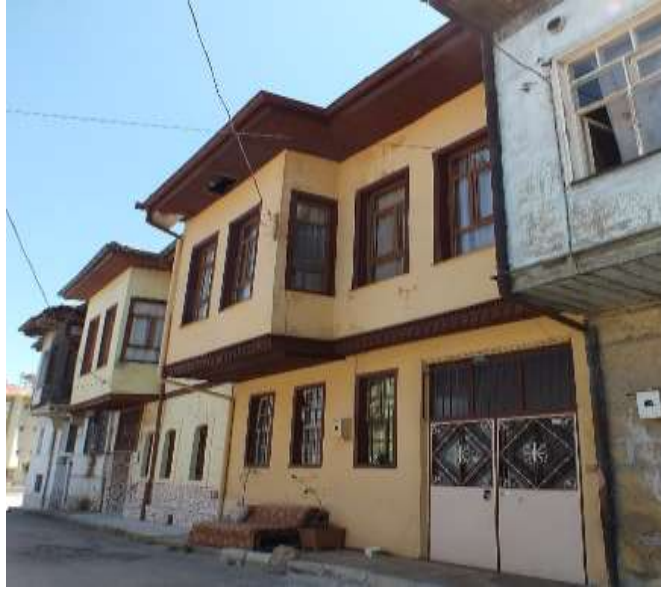
Şekil 11. Kuzey-Giriş cephesi
(Figure 11. North-Entrance front)

Giriş cephesi cumba, kapı ve pencere düzeninden meydana gelmektedir. Günümüzde giriş kapısı ve üst kat pencereleri özgün değildir. İkinci katın ve çatının saçak altlarında ahşap silmeler vardır. Bütün cepheleri açık sarı renge boyanmıştır. Şerife Doğan Evinin doğu ve batı cephesi başka bir konut yapısına bitişik nizamdır. Arka cephe günümüzde oldukça bozulmuş durumdadır. Muhdes mekânlar ve duvarlarla neredeyse tamamen kapanmıştır.

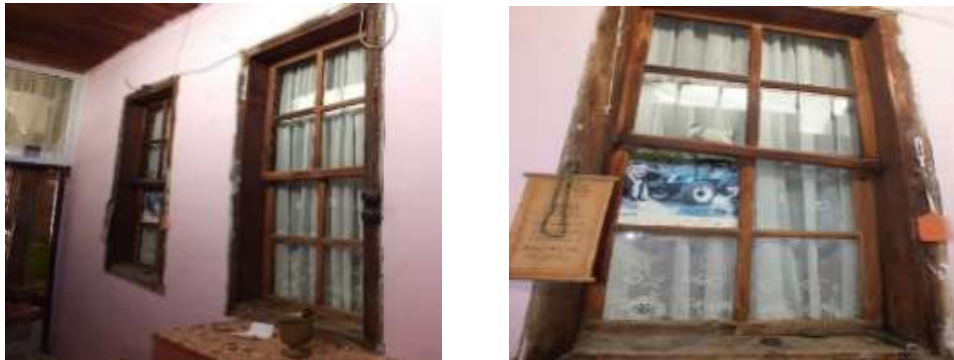
Şekil 14. Özgün pencereleri
(Figure 14. Authentic windows)

Bağdadi sistemde yapılmış duvarlardaki pencereler ahşap malzemeden yapılmışlardır ancak giriş cephesindeki ve üst katta hole açılan pencereler haricindekiler özgün değildirler. Özgün ahşap dolaplar, buldukları duvar boyunca bir kompozisyon meydana getirmekteler.

Giriş cephesinin alt katındaki üç pencere ve sofaya bakan iki pencere haricindeki bütün pencereler muhdestir. Ancak pencerelerin yerleri ve boşluk sınırları özgündür. Muhdes pencerelerin sökülüp, yerlerine özgün pencerelerin detayına göre ve ahşap olarak üretilerek, yerlerine takılması önerilmiştir.

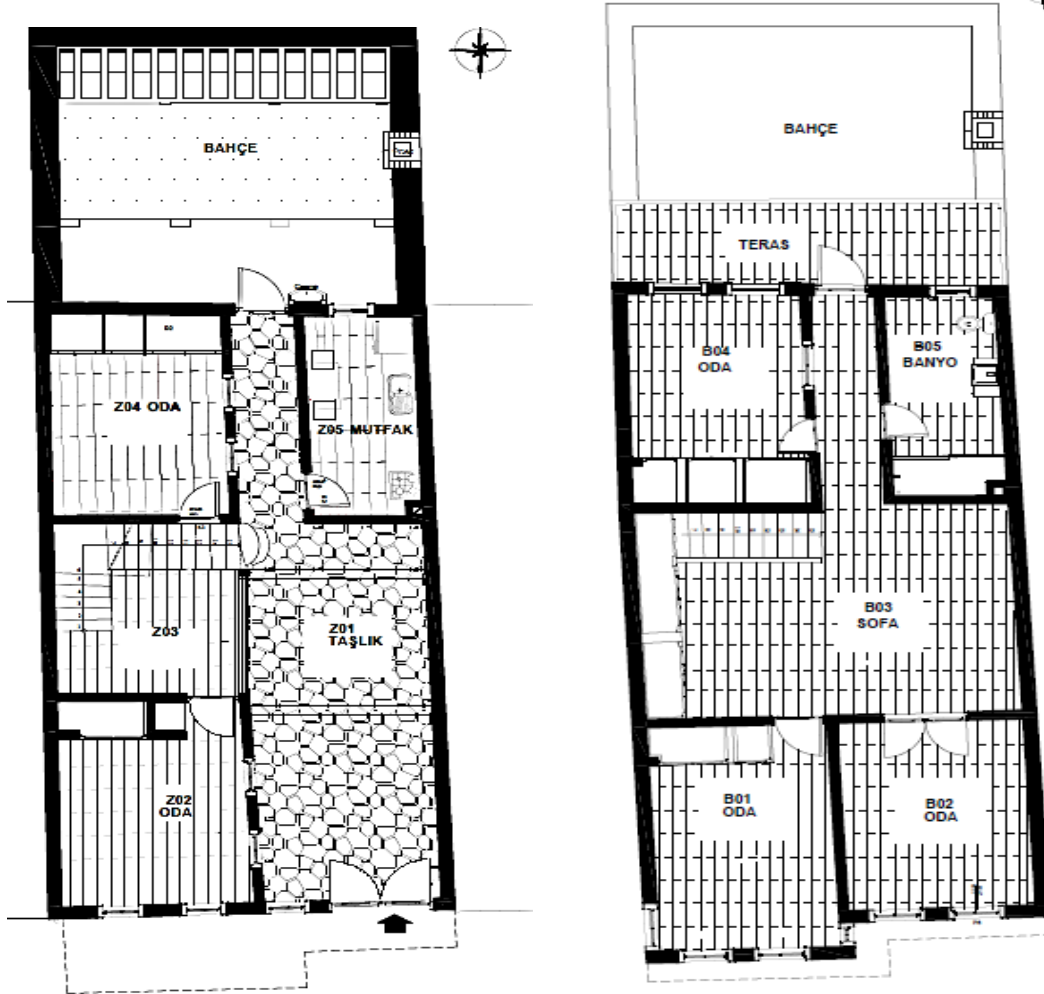
Şekil 31. Zemin ve üst kat planları (Çelebi, Restorasyon Raporu, 2013)
(Figure 31. Ground and first floor plans (Restoration))

Üst kat planı B01 ve B02 mekânları özgünlüklerini korumaktadırlar. Bu nedenle bu mekânların mekân sınır ve düzenlerine müdahale edilmeyecektir. B03 mekânının güneydoğu köşesi muhdes ve yapının mimarisiyle uyumsuz bir şekilde camekânla bölünmüştür. Üstelik zemin kattaki Z05 mekânının üstü boş bırakılmıştır. Restorasyon uygulamaları sırasında bu camekânın kaldırılması ve evin günlük yaşamının bir gereği olarak banyo mekânı ihtiyacı nedeniyle, Z05 mekânının üstüne ve sınırları dâhilinde bir banyo yapılması uygun görülmüştür. Yapıyı analiz çalışmaları sırasında bu katta ve evin güney cephesinde bir ahşap terasın varlığının anlaşılması nedeniyle, güney cepheye bir teras eklenmesine karar verilmiştir. Bu terasın girişi de B03 mekânından verilecektir.

Şerife Doğan Evi'nin özgün plan şemasının çözülmesi yapıldıktan sonra, restorasyon projesinde yapının kendi mülkiyet sınırları içerisinde özgün haline döndürülmesi kararı alınmıştır. Bu bağlamda Şerife Doğan Evi ile Mehmet Şefik Doğan evi arasındaki bölme duvarın muhdes kısmı kaldırılacak, yerine bağdadi tekniğinde aynı doğrultuda devam eden bir duvar elemanı yapılacaktır. Z01 mekânındaki muhdes mutfak tamamen kaldırılacak, bu bölüm özgün haline dönüştürülecektir. Z02 ve Z03 mekânları plan düzleminde özgün durumlarını korudukları için, mekân sınır ve düzenlerine müdahale edilmeyecektir. Günümüzde Z04 Mekânının güneyindeki gusülhanenin kaldırıldığı ve gusülhanenin arkasındaki dış cephe duvarından bahçedeki muhdes banyoya kapı açılmış olduğu röleve raporunda belirtilmişti. Restorasyon uygulamaları sırasında gusülhanenin arkasındaki cephe duvarı bağdadi tekniğinde, özgün güney cephe duvarına uygun bir şekilde tamamlanacak ve gusülhane yeniden yapılacaktır. Böylece Z04 mekânı özgün haline tekrar dönüştürülecektir. Z05 mekanının Şerife Doğan Evinin özgün halinde olmadığı restitüsyon projesinde belirtilmiştir. Ancak Doğan Ailesi evinin ikiye bölünmesi ile Şerife Doğan'ın mülkiyetinde kalan bölümde banyo ve mutfak gibi ıslak hacimlerin eksikliği açıkça görülmektedir. Bu nedenle Şerife Doğan, taşlık bölümüne bir mutfak ve banyo yapma ihtiyacı hissetmiştir. Ev sahibinin günlük yaşam ihtiyaçlarını karşılamak amacıyla, restorasyon projesinde Z05 mekanının kalmasına karar verilmiştir. Ancak banyo olarak kullanılan Z05 mekânının mutfak

olarak yeniden işlevlendirilmesine karar verilmiştir. Evin bahçesindeki muhdes banyo ve wc mekânları ile muhdes bahçe duvarları kaldırılacaktır. Bahçe duvarları özgün moloz taş duvar tekniğinde ve 50 cm. kalınlığında yeniden yapılacaktır. Bahçenin batı bahçe duvarındaki özgün taş ocak korunacaktır, yıkılan kısımları tamamlanacak ve malzeme sağlamaştırması yapılacaktır. Evin güney cephesindeki günümüze sadece teknesi ulaşabilmiş olan çeşmenin özgün haline dair bir belge bulunamadığı için, duvardaki izlerine dikkat edilerek yapının mimarisine uygun bir duvar çeşmesi olarak yeniden ve beyaz mermerden yapılacaktır. Bahçenin güney duvarına, geleneksel Türk evi mimarisi ile uyumlu bir çardak ve çardağın altına bir sedir yapılacaktır.

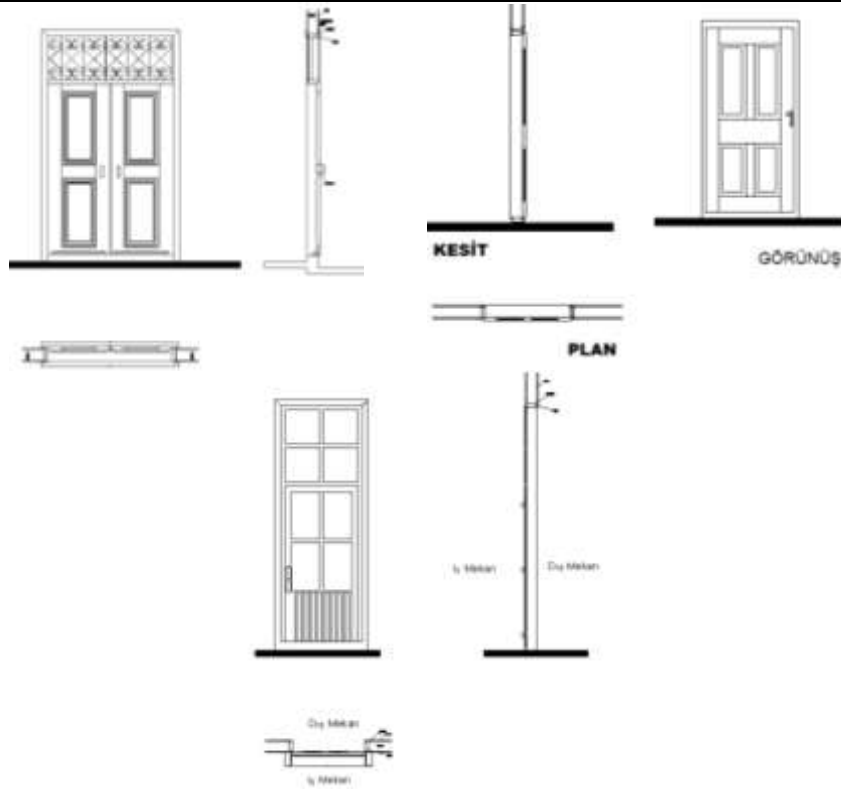
Şekil 34. Giriş, bahçe ve teras kapısı
(Çelebi, Restorasyon Raporu, 2013)
(Figure 34. Recommended Entrance, Garden and Terrace Doors
(Restoration))

Bütün iç mekân kapıları özgündür. Ancak yapının ana giriş kapısı muhdes ve demirden yapılmıştır. Bu giriş kapısının sökülmesi ve yerine yapının mimarisi ile uyumlu ahşap ve iki kanatlı bir giriş kapısının üretilip takılması uygun görülmüştür. Bahçe, teras, Z05 ve B05 mekânlarının kapılarının mevcut olmaması nedeniyle, bu mekânlara da yapının mimarisi ile uyumlu ahşap kapılar üretilip takılması uygun görülmüştür.

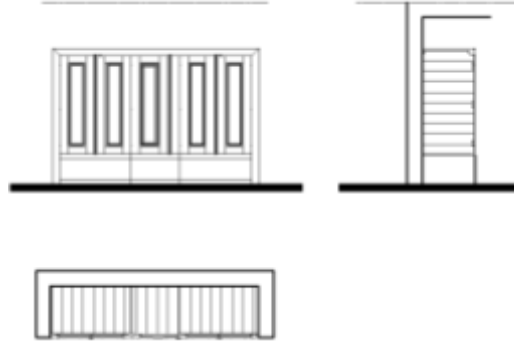
Şekil 36. D2 dolabı detayı (Çelebi, Restorasyon Raporu, 2013)
(Figure 36. D2 wardrobe detail (Restoration))

Şerife Doğan Evinde ahşap malzemeden üretilmiş yapı elemanlarının durumlarının iyi olduğu gözlemlenmektedir. Ancak yine de rutin bakımlarının yapılmasında fayda vardır. Sadece Z04 mekânındaki yerinden sökülmüş gusülhanenin yeniden üretilip yerine takılması gerekmektedir.
